Banco fabricado con pies de fundición dúctil tratado con Ferrus, un proceso protector del hierro, que garantiza una óptima resistencia a la corrosión.

Ref.	A	B	H	H1
UM374	1800	630	770	445
UM374B	1800	500	-	445

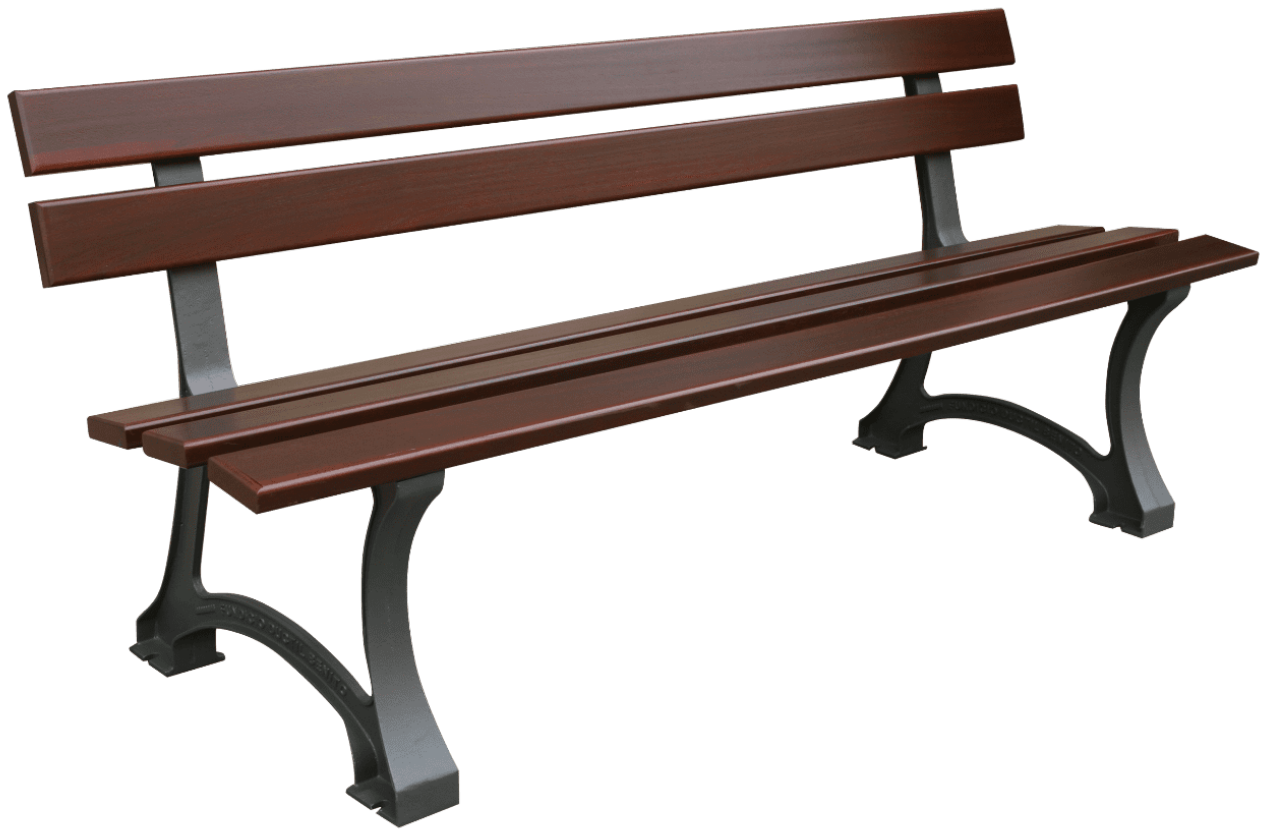
El tratamiento Ferrus se compone de tres capas que se aplican después de limpiar toda la suciedad y las impurezas mediante granallado y consiste en un baño electrolítico, seguido de una capa de imprimación epoxi y un último recubrimiento de pintura poliéster en polvo color negro forja.

Cuatro tablones de sección 110x35 mm de madera tropical tratada con el recubrimiento de triple capa Lignus, protector fungicida, insecticida e hidrófugo. Acabado color caoba.

Tornillos de acero inoxidable.

Anclaje recomendado: Mediante pernos de expansión M10 según superficie y proyecto.

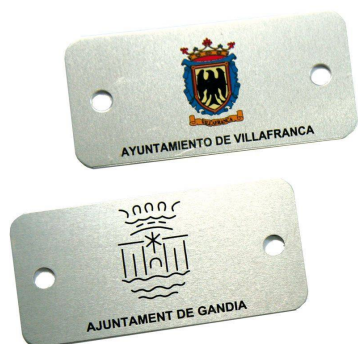
### Marcaje personalizable

Plaqueta aluminio 74 x 35 mm.

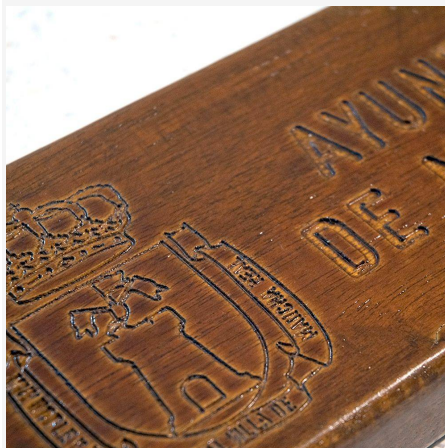
### Marcaje personalizable

Tablón fresado
