Valla fabricada en acero con tratamiento Ferrus, un proceso protector del hierro, que garantiza una óptima resistencia a la corrosión.

Ref.	A	H	H1
VVBA210	1790	1195	200

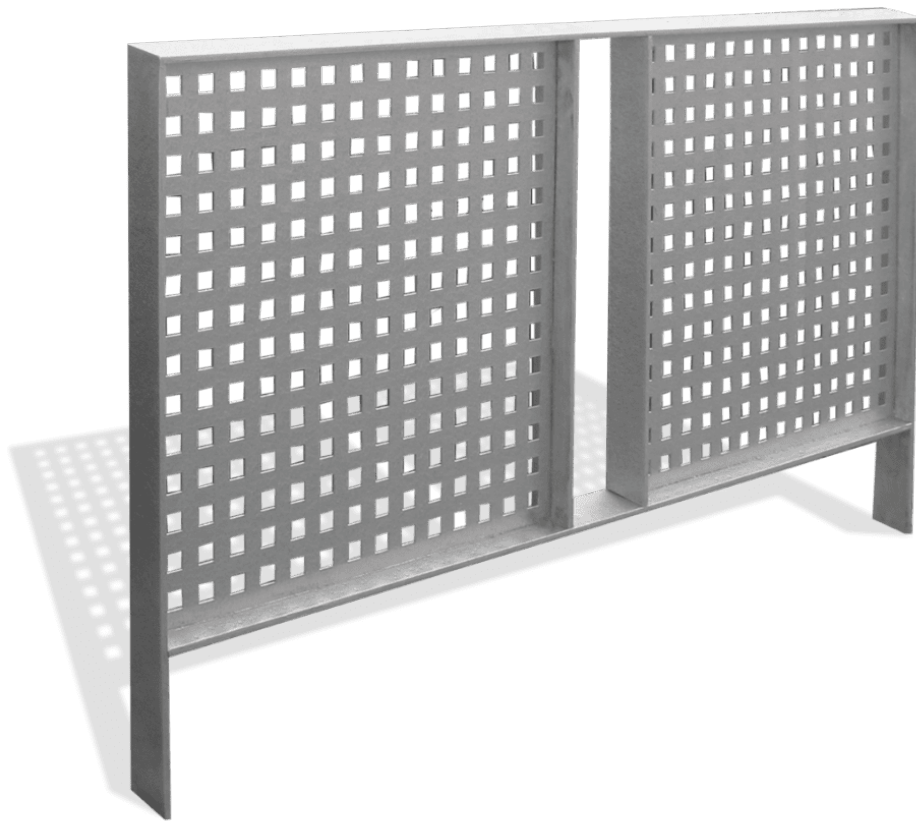
El tratamiento Ferrus se compone de tres capas que se aplican después de limpiar toda la suciedad y las impurezas mediante granallado y consiste en un zincado, seguido de una capa de imprimación epoxi y un último recubrimiento de pintura poliéster en polvo color gris plata RAL 9006.

Anclaje recomendado: Mediante anclaje en hormigón.
