Valla fabricada en acero con tratamiento Ferrus, un proceso protector del hierro, que garantiza una óptima resistencia a la corrosión.

Ref.	A	H	H1
VVBA84	840	1130	930
VVBA164	1640	1130	930

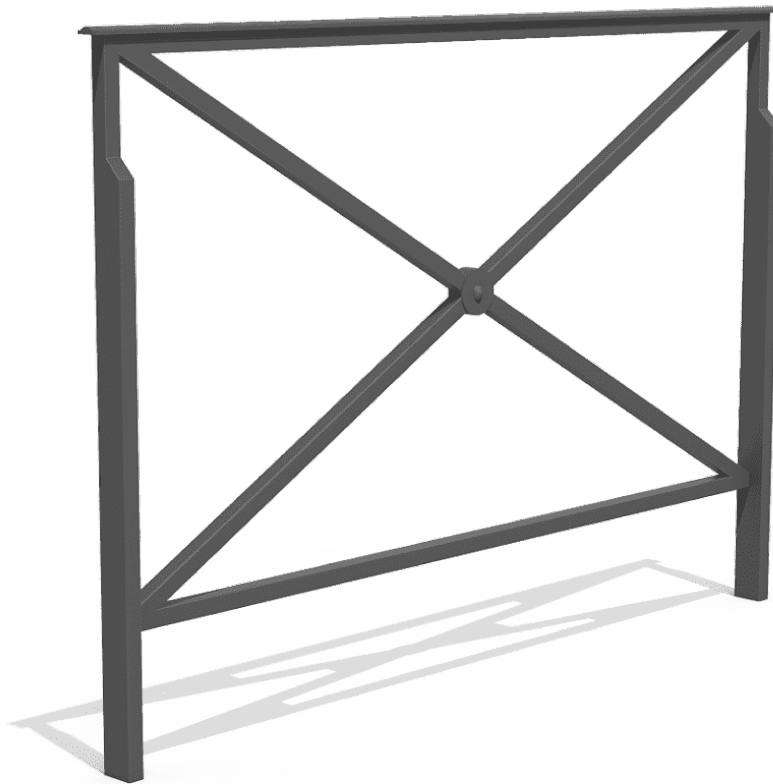
El tratamiento Ferrus se compone de tres capas que se aplican después de limpiar toda la suciedad y las impurezas mediante granallado y consiste en un galvanizado, seguido de una capa de imprimación epoxi y un último recubrimiento de pintura poliéster en polvo color gris RAL 7016.

Anclaje recomendado: Mediante anclaje en hormigón.
